IT - DAMM - ENFO 58

Solarthermografie Pro

Bericht

Generiert am
Okt. 09, 2025

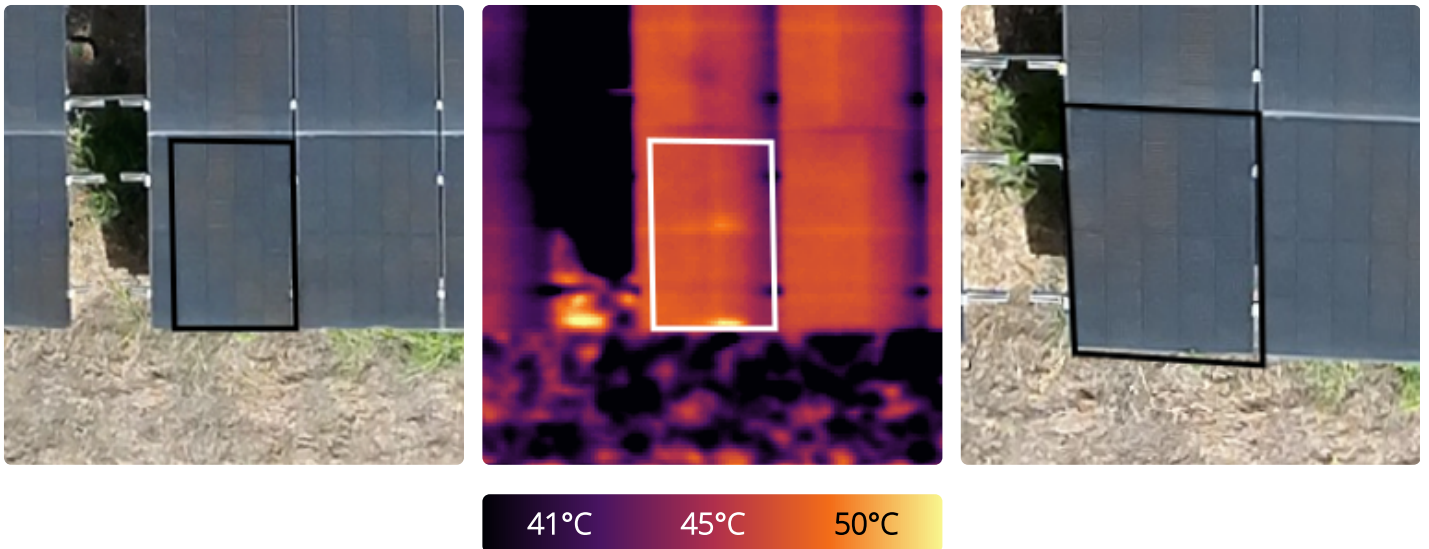
#1

| Status | Aufgaben | Anomalie-Typ | Multihotspot |
| Anomalie-Ursache | Vegetation | Schweregrad | Ernst |
| Geschätzter Verlust | 20 % | Erkennungshistorie | Unbekannt |
| Delta-Temperatur | 4.2 °C | Maximale Temperatur | 49.9 °C |

| Abhilfemaßnahme | Vegetation entfernen | Geschätzte Sanierungskosten | 0.83 EUR |

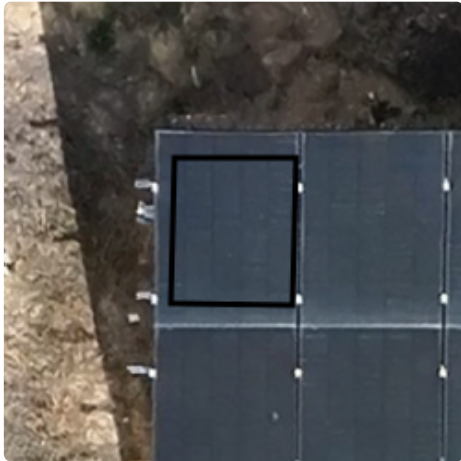
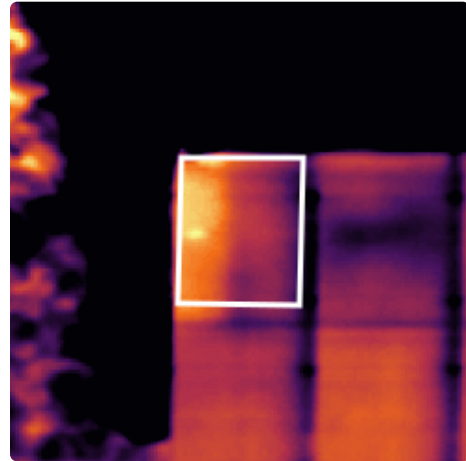
#2

| Status | Aufgaben | Anomalie-Typ | Einzeln umgangen |
| Anomalie-Ursache | Physisch intern | Schweregrad | Ernst |
| Geschätzter Verlust | 33.33 % | Erkennungshistorie | Unbekannt |
| Delta-Temperatur | 3.7 °C | Maximale Temperatur | 55.7 °C |

| Status | Aufgaben | Anomalie-Typ | Einzeln umgangen |
|---|---|---|---|
| Abhilfemaßnahme | Schnelle Lösung | Geschätzte Sanierungskosten | 8.33 EUR |

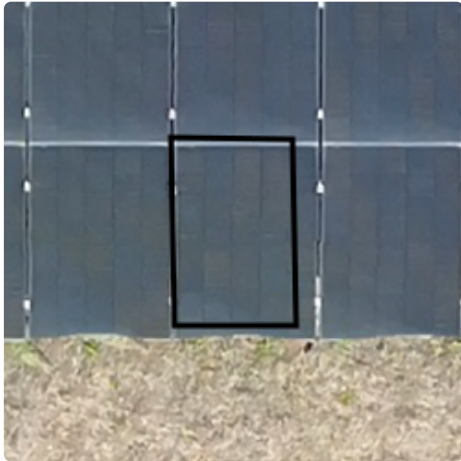
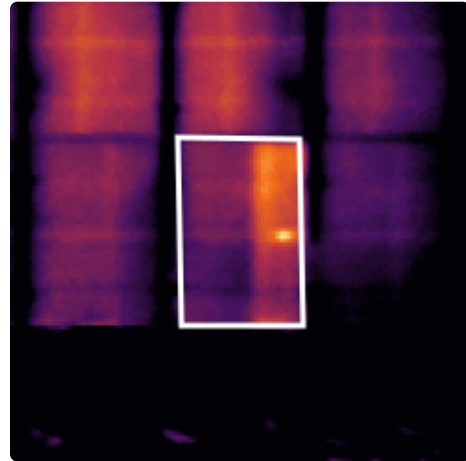
#3

| Status | Aufgaben | Anomalie-Typ | Einzeln umgangen |
| Anomalie-Ursache | Physisch intern | Schweregrad | Ernst |
| Geschätzter Verlust | 33.33 % | Erkennungshistorie | Unbekannt |
| Delta-Temperatur | 3.6 °C | Maximale Temperatur | 49.6 °C |

| Status | Aufgaben | Anomalie-Typ | Einzeln umgangen |
|---|---|---|---|
| Abhilfemaßnahme | Schnelle Lösung | Geschätzte Sanierungskosten | 8.33 EUR |

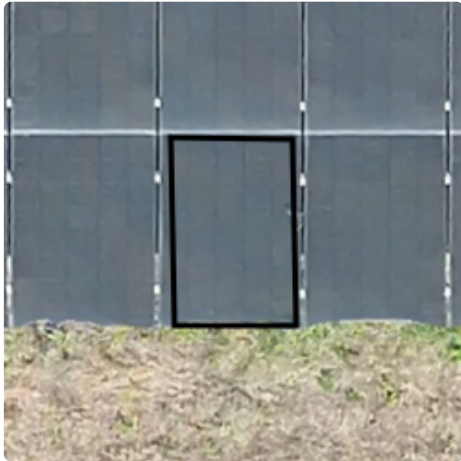
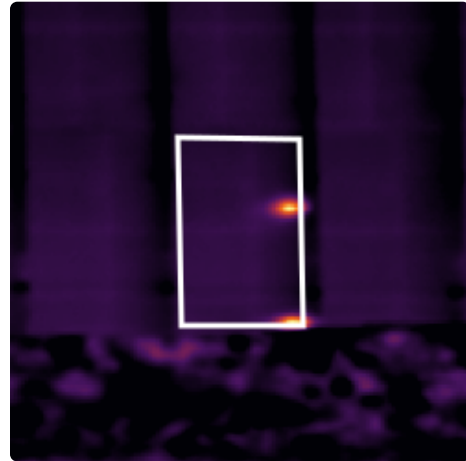
#4

| Status | Aufgaben | Anomalie-Typ | Multihotspot |
| Anomalie-Ursache | Vegetation | Schweregrad | Kritisch |
| Geschätzter Verlust | 41.05 % | Erkennungshistorie | Unbekannt |
| Delta-Temperatur | 18.5 °C | Maximale Temperatur | 67.5 °C |

| Abhilfemaßnahme | Vegetation entfernen | Geschätzte Sanierungskosten | 0.83 EUR |

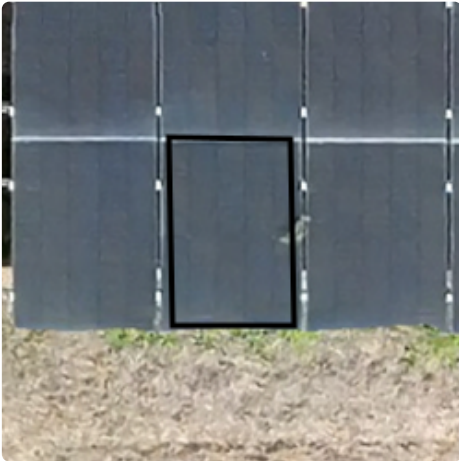
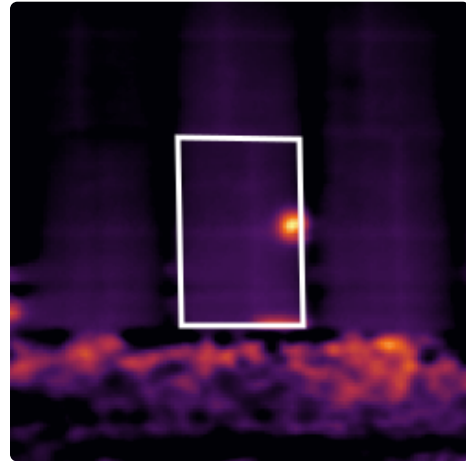
#5

| Status | Aufgaben | Anomalie-Typ | Multihotspot |
| Anomalie-Ursache | Vegetation | Schweregrad | Kritisch |
| Geschätzter Verlust | 32.63 % | Erkennungshistorie | Unbekannt |
| Delta-Temperatur | 13.1 °C | Maximale Temperatur | 62.9 °C |

| Abhilfemaßnahme | Vegetation entfernen | Geschätzte Sanierungskosten | 0.83 EUR |

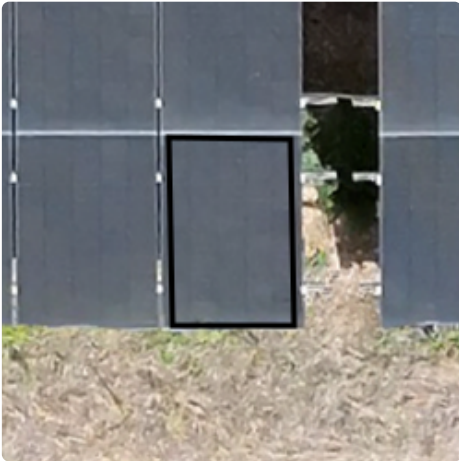
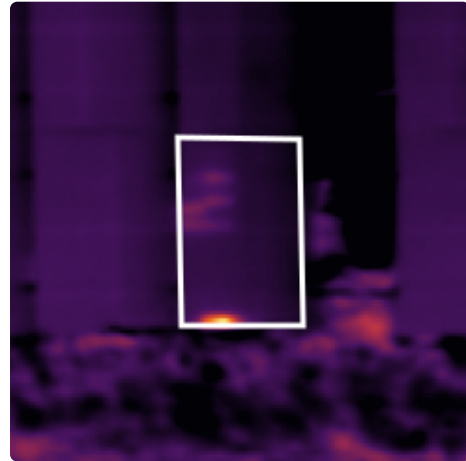
#6

| Status | Aufgaben | Anomalie-Typ | Multihotspot |
| Anomalie-Ursache | Vegetation | Schweregrad | Kritisch |
| Geschätzter Verlust | 47.7 % | Erkennungshistorie | Unbekannt |
| Delta-Temperatur | 22.8 °C | Maximale Temperatur | 69.9 °C |

| Abhilfemaßnahme | Vegetation entfernen | Geschätzte Sanierungskosten | 0.83 EUR |

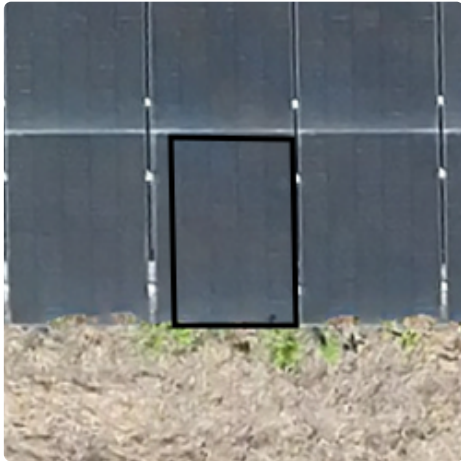
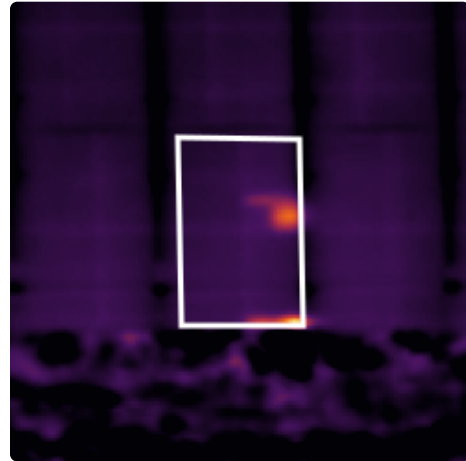
#7

| Status | Aufgaben | Anomalie-Typ | Multihotspot |
| Anomalie-Ursache | Vegetation | Schweregrad | Kritisch |
| Geschätzter Verlust | 37.34 % | Erkennungshistorie | Unbekannt |
| Delta-Temperatur | 16.1 °C | Maximale Temperatur | 65.9 °C |

| Abhilfemaßnahme | Vegetation entfernen | Geschätzte Sanierungskosten | 0.83 EUR |

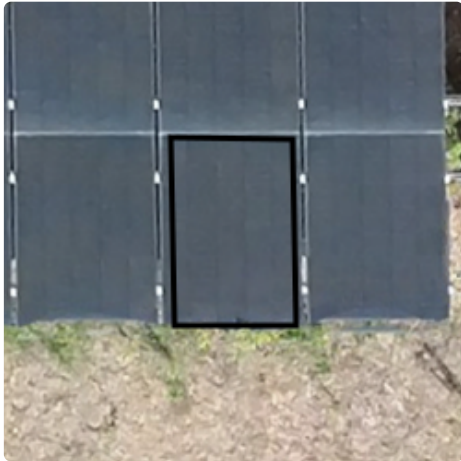
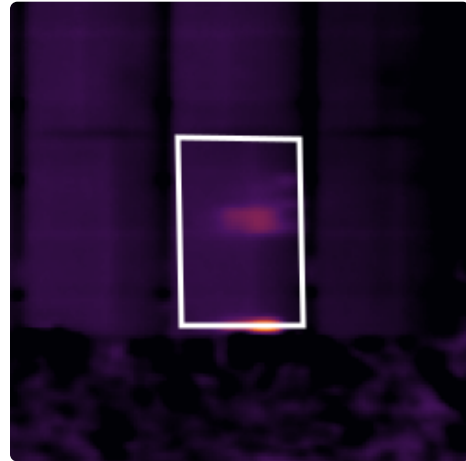
#8

| Status | Aufgaben | Anomalie-Typ | Multihotspot |
| Anomalie-Ursache | Vegetation | Schweregrad | Kritisch |
| Geschätzter Verlust | 45.23 % | Erkennungshistorie | Unbekannt |
| Delta-Temperatur | 21.2 °C | Maximale Temperatur | 70.6 °C |

| Abhilfemaßnahme | Vegetation entfernen | Geschätzte Sanierungskosten | 0.83 EUR |

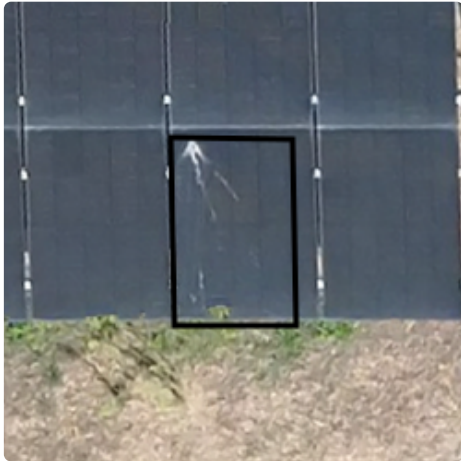
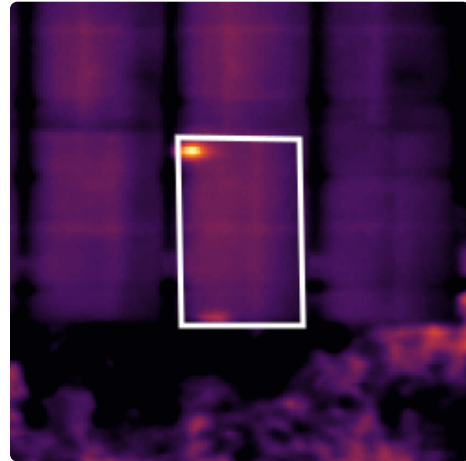
#9

| Status | Aufgaben | Anomalie-Typ | Multihotspot |
| Anomalie-Ursache | Ablegen | Schweregrad | Kritisch |
| Geschätzter Verlust | 24.31 % | Erkennungshistorie | Unbekannt |
| Delta-Temperatur | 7.8 °C | Maximale Temperatur | 55.8 °C |

| Status | Aufgaben | Anomalie-Typ | Multihotspot |
|---|---|---|---|
| Abhilfemaßnahme | Reinigen | Geschätzte Sanierungskosten | 1.67 EUR |
